Die neuen TL/ZTV/TP Fug-StB

Dipl.-Ing. Ralf Alte-Teigeler

Dipl.-Ing. (FH) Wolfgang Roßbach

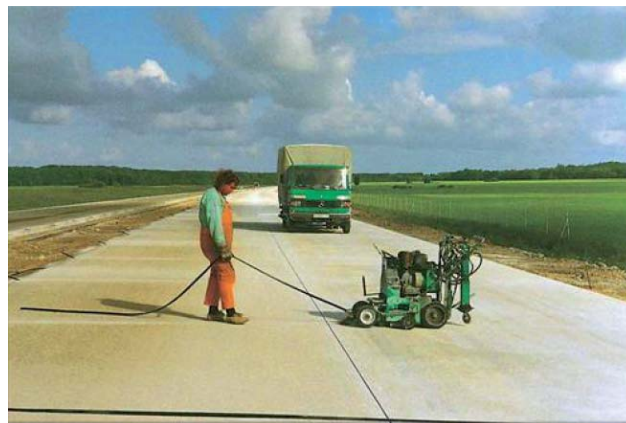
Bild 2: Einbau von Fugenprofilen

Es gab Mitte der 1980er Jahre und Anfang der 1990er Jahre bereits viele Fahrbahndeckenlose, bei denen Fugenprofile eingebaut wurden (Bild 2). Der Vorteil dieser Profile war, dass man sie auch bei Feuchtigkeit oder tiefen Temperaturen einbauen konnte. Es konnte witterungsunabhängig gearbeitet werden. Gerade in der Anfangszeit gab es bei Fugenprofilen sehr viele Schäden. Die Schäden resultierten hauptsächlich durch das Dehnen der Fugenprofile beim Einbau. Beim späteren Zusammenziehen sind die Profile meistens in den Fugenkreuzungen gerissen. Anfang der 1990er Jahre wurden Profileinbaumaschinen entwickelt, die es ermöglichten, das Fugenprofil ohne Dehnung einzubauen. Ebenfalls wurden Verbesserungen bei der Ausführung der Kreuzungspunkte in die Wege geleitet, so dass der Erfolg beim Einbau von Fugenprofilen sichtlich besser wurde.

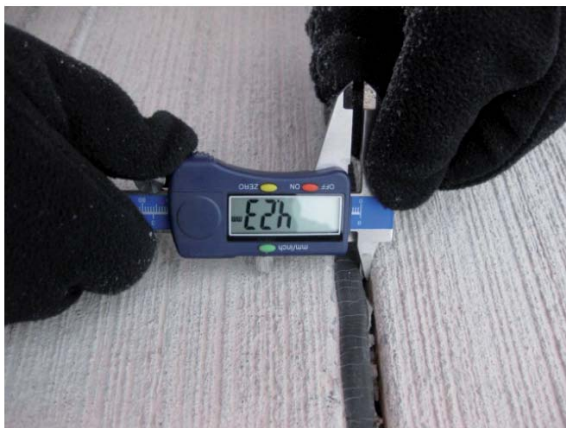
Bild 5: Fugenflankenabriss durch übergroße Fugendehnung

Aufgrund von Schäden (Bilder 5 und 6) bei bitumenhaltigem Heißvergussmaterial vom Typ N2 wurde überlegt, die ZTV Fug-StB jetzt noch nicht zu veröffentlichen, sondern noch Ergebnisse der Entwicklung und der Erkenntnisse mit dem schadensbehafteten Material vom Typ N2 abzuwarten. Obwohl alle Teile der ZTV Fug-StB (Typ N2) sowie die in den TL Fug-StB und TP Fug-StB beschriebenen dazugehörigen Materialien bis auf den Abschnitt 2.2.2 nicht in Frage gestellt sind, wurden diese Überlegungen gestellt. Die ZTV Fug-StB, in der hauptsächlich Ausführungsanweisungen geregelt werden, wird sich nicht verändern. Das Thema, das im Moment dringend gelöst und bearbeitet werden muss, ist die Materialqualität sowie weitere offene Fragen bei der Verarbeitung von Fugenmassen Typ N2 in Betondecken. Die einzelnen Punkte werden nachfolgend detailliert angesprochen.

Bei einigen schadensbehafteten Betonlosen wurden in allen Querfugen übermäßige Fugenöffnungsweiten festgestellt. Diese überschritten die in den Regelwerken zulässigen 25 % Bewegungsaufnahme der Fugenmasse. Eine Funktionsfähigkeit des Fugenvergussmaterials ist dann nicht mehr gegeben. Die Spannung zwischen Fugenflanke und Vergussmasse wird erhöht, es kommt zu Ablösungen. Hier könnte man durch breitere Fugenkammern einen Teil der Mängel verhindern. Breitere Fugen können sich auf das Reifenfahrbahngeräusch auswirken. Hier sollte darauf geachtet werden, dass die Abfasung nicht zu groß wird.

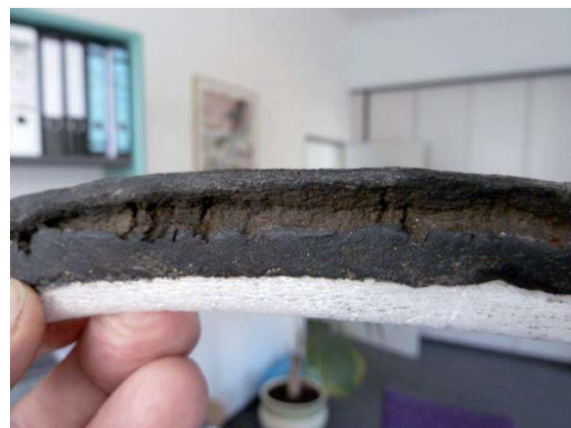
Bild 6: Ausgebautes schadhaftes Fugenmaterial mit Unterfüllstoff

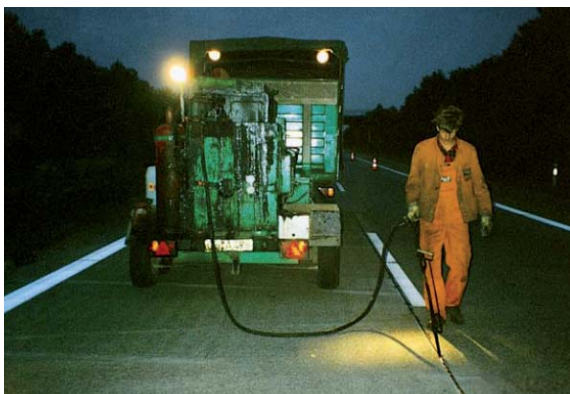
Bild 7: Heißverguss
